О безопасности  
медицинских изделий

**Обновление по EMBLEM™, связанное с ускоренным разрядом батареи, вызываемым водородом (92400926E-FA)**

**Программатор ZOOM™ модели 3120 с ПО модели 2868 (92822246-FA)**

**Тема: Уведомление о безопасности на местах.** Продолжение использования старого программного обеспечения модели 2868 на программаторах ZOOM™ модели 3120 для поддержки трансвенозных устройств CRT-D и ICD до тех пор, пока не будут устранены ограничения цепочки поставок новых программаторов<sup>1</sup>. Информацию о затронутых глобальных номерах товара (GTIN) см. в Приложении А (ссылочный номер действия на местах Boston Scientific: 92822246-FA)

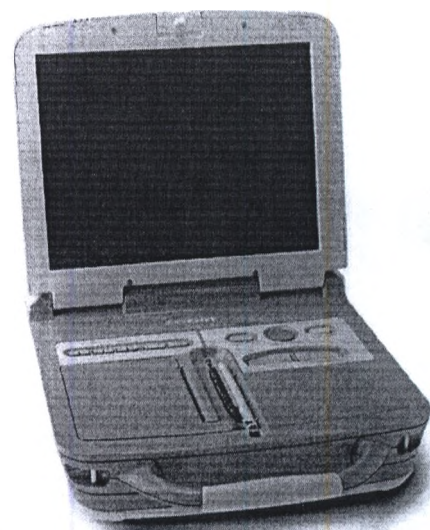
Рисунок 1. Программатор ZOOM модели 3120

- Программное обеспечение 2868 программатора ZOOM 3120 было удалено или устарело. Поэтому пользователи могут наблюдать необычное поведение устройства при попытке его подключения к трансвенозным дефибрилляторам<sup>2</sup>, включая потенциальную невозможность опроса или отображение неверных/отсутствующих параметров<sup>3</sup>.

- Риск недостаточного количества программаторов перевешивает риски, связанные с необычным поведением устройств, поэтому Boston Scientific рекомендует продолжать использование программаторов ZOOM 3120 для трансвенозных дефибрилляторов до тех пор, пока на местах не будет обеспечено достаточное количество новых устройств.

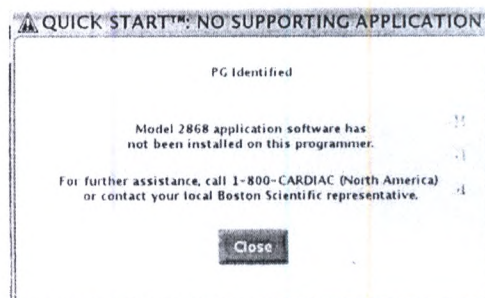
В учреждениях, где на программаторах ZOOM 3120 все еще установлено программное обеспечение 2868, может наблюдаться непредвиденное поведение устройств при отправке запросов на ТВ дефибрилляторы. Наиболее часто наблюдаемой моделью поведения является невозможность интеррогирования ТВ дефибриллятора из-за имевшегося эпизода Signal Artifact Monitor, алгоритма Монитора артефактов сигнала (SAM). SAM — одна из новых функций для ТВ дефибриллятора, входящая в расширенное программное обеспечение программатора LATITUDE 3300. Средство SAM предназначено для постоянного мониторинга электрограммы на наличие артефактов респираторного сенсора/сенсора минутной вентиляции (MV). Если обнаружены артефакты или параметры импеданса электрода вестора сенсора выходят за допустимые пределы, SAM либо переключает вектор, либо отключает сенсор, и в память устройства записывается эпизод SAM.

Рисунок 2. Сообщение, отображаемое при опросе ТВ дефибриллятора Boston Scientific программатором ZOOM 3120, если программное обеспечение 2868 удалено.

Модель поведения, которая с наибольшей вероятностью потенциально может нанести вред при использовании программатора ZOOM 3120, — это невозможность опросить ТВ дефибриллятор (например, как на рисунке 2 или 3). Было получено 9 сообщений о таком поведении, которое привело к задержке/продлению процедуры на время, необходимое для получения возможности провести опрос дефибриллятора с помощью программатора LATITUDE 3300. Кроме того, было получено одно сообщение о задержках при перепрограммировании параметров для стимуляции диафрагмального нерва и одно сообщение о невозможности выполнения запроса с целью проведения управляемой терапии. Явления, описанные во всех этих сообщениях, связанных с программатором ZOOM 3120, не привели к необратимому вреду.

- 1) Если невозможно опросить ТВ дефибриллятор с помощью программатора ZOOM 3120, используйте вместо него программатор LATITUDE 3300. В этом случае на программаторе ZOOM 3120 недоступны операции<sup>4</sup> STAT PACE, STAT SHOCK и DIVERT THERAPY, поэтому может потребоваться внешняя кардиостимуляция/дефибрилляция или применение магнита (для отмены шока), если нет возможности использовать программатор LATITUDE 3300 сразу же.
- 2) При деактивации шоковой терапии рассмотрите возможность программирования режима защиты от электрокаутеризации Electrocautery Protection Mode (отключает шоки при обеспечении асинхронной стимуляции) или фиксации к дефибриллятору магнита (отключает шоки без изменения постоянных параметров кардиостимуляции) во время хирургической процедуры, чтобы предотвратить сохранение в памяти нежелательных эпизодов SAM. В маркировочной информации продукта
