О безопасности
медицинских изделий

Срочное уведомление по проблеме безопасности Программное обеспечение для хирургических вмешательств под контролем оптической и электромагнитной систем локализации (Система навигационная хирургическая StealthStation S8, Регистрационное удостоверение № РЗН 2019/8291 от 27.08.2021) версий 1.3.0 и 1.3.2 (внутренний номер программного обеспечения 9735762)

Программное приложение StealthStation S8 – неправильное отображение навигационной информации об ориентации и отсутствующее всплывающее сообщение

Контрольный номер Medtronic: FA1442

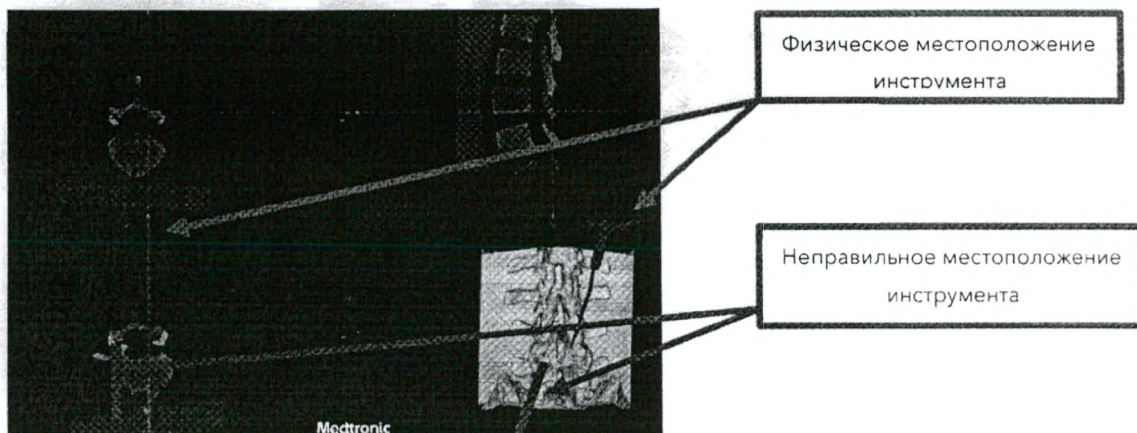
Рисунок 1. Аномалия навигационной ориентации

При получении рентгенографических изображений с латеральной ориентацией с помощью *Ziehm Vision FD Vario 3D C-arm* с возможностью навигации навигационная информация об ориентации отображается в системе StealthStation S8 повернутой.

- Навигационная информация отображается повернутой на 180 градусов вокруг верхней/нижней (S/I) оси, так что левая/правая (L/R) ось и передняя/задняя (A/P) ось отображаются в зеркальном положении.
- Ориентация изображения исследования и соответствующие метки показаний на изображениях исследования при этом корректны.

Пример аномалии навигационной ориентации см. на **рис. 1**. Синие инструмент и линия обозначают физическое местоположение инструмента, красные сегменты обозначают неправильную навигационную ориентацию на латеральных изображениях с Ziehm Vision FD Vario 3D C-arm.

Рекомендации компании Medtronic: не используйте настройку латеральной ориентации с Ziehm Vision FD Vario 3D C-arm при использовании программного обеспечения StealthStation S8 версии 1.3 или 1.3.2.

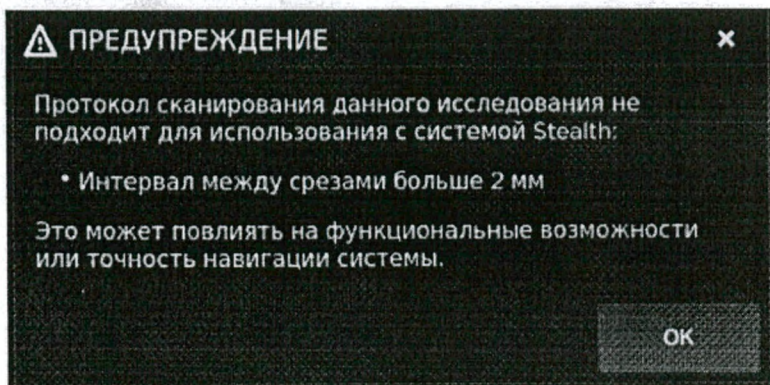
Рисунок 2. Всплывающее сообщение

При использовании КТ в комбинации с рентгеноскопией и расстоянии между срезами больше 2 мм система не отображает всплывающее сообщение о неоптимальном расстоянии между срезами. Навигация в данной ситуации остается точной.

Всплывающее сообщение, которое должно отображаться при использовании КТ в комбинации с рентгеноскопией и расстоянии между срезами больше 2 мм, см. на **рис. 2**.

Рекомендации компании Medtronic: пользователи должны придерживаться протоколов формирования изображений компании Medtronic, чтобы обеспечить соответствие изображений, используемых для операции на позвоночнике StealthStation S8, требованиям к сканированию.
