О безопасности
медицинских изделий

Срочное уведомление по проблеме безопасности Программное обеспечение для хирургических вмешательств под контролем оптической и электромагнитной систем локализации (Система навигационная хирургическая StealthStation S8, Регистрационное удостоверение № РЗН 2019/8291 от 27.08.2021) версий 1.3.0 и 1.3.2 (внутренний номер программного обеспечения 9735762)

Программное приложение StealthStation S8 – неправильное отображение навигационной информации об ориентации и отсутствующее всплывающее сообщение

Контрольный номер Medtronic: FA1442

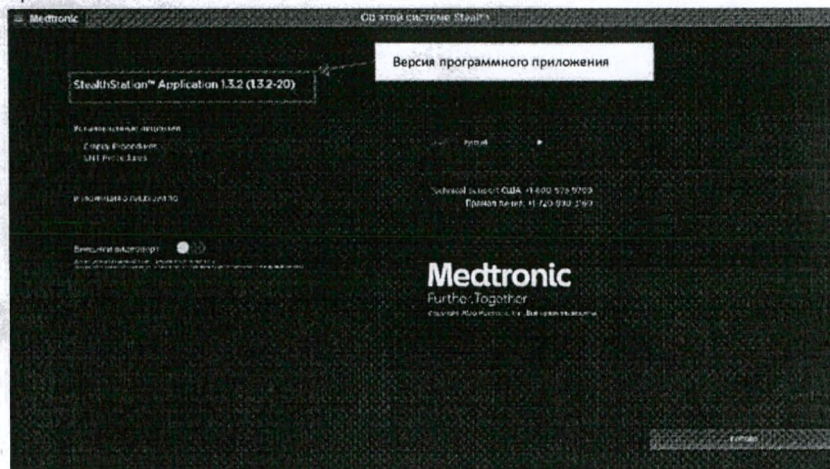
Рисунок 3. Страница системы с версией программного обеспечения

Для проверки версии программного приложения системы StealthStation S8 откройте страницу «Об этой системе Stealth». Расположение данной информации см. на **рис. 3**. Эти аномалии возникают только в приложении версий 1.3.0 и 1.3.2.
